# AKUSTICKÉ VADY A PORUCHY NA STAVBÁCH

## Anotace:

## Příklady chyb z realizací

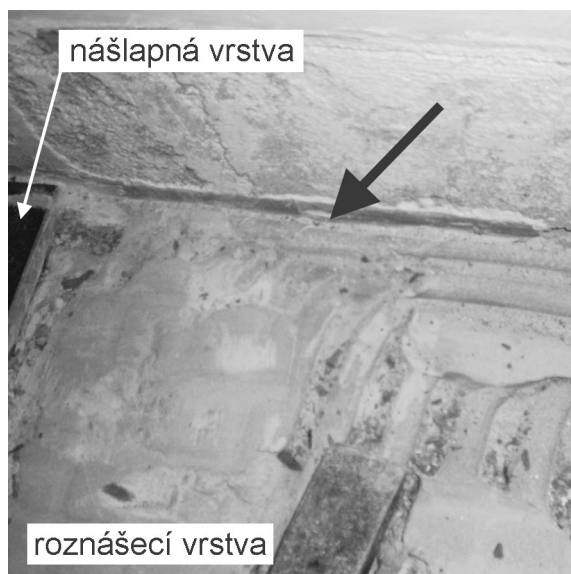
Přenos kročejového hluku ze společné domovní chodby se schodištěm přes jednu ze stěn do bytu na stejném podlaží. Měření bylo provedeno na základě stížnosti uživatele bytu na přenos kročejového zvuku z chodby. Naměřený průběh hodnot kročejové neprůzvučnosti je uveden v grafu 4 (křivka „před opravou“). Měřením byla zjištěna kročejová neprůzvučnost mezi uvedenými místnostmi  $L'_{nT,w} = 74$  dB. Tato hodnota výrazně převyšuje požadovanou hodnotu  $L'_{nT,w} = 58$  dB (dle tehdy platné ČSN 73 0532 [1]). Na základě výsledků měření byla provedena sonda, která odhalila, že roznášecí a nášlapná vrstva podlahy chodby nejsou pružně odděleny od navazující stěny (obr. 1). Oprava tedy spočívala v odsekání podlahového souvrství od stěny podél stěny bytu. Po opravě bylo provedeno opakované měření kročejové neprůzvučnosti pro ověření účinnosti (grafu 4, křivka „po opravě“).

Obr. 1 – Napojení roznášecí vrstvy podlahy na stěnu bez pružného oddělení

Měřením byla zjištěna kročejová neprůzvučnost mezi uvedenými místnostmi  $L'_{nT,w} = 60$  dB. Provedenou opravou bylo dosaženo zlepšení o 14 dB ve vážené hodnotě neprůzvučnosti. V tab 2 jsou porovnány hodnoty z jednotlivých třetinooktávových pásem z měření před a po opravě.

Opravou uvedené vady bylo dosaženo zlepšení kročejové neprůzvučnosti ve všech hodnocených kmitočtových pásmech. Většího zlepšení bylo dosaženo na středních a vyšších kmitočtech. Z grafu 4 je patrné, že o vážené hodnotě kročejové neprůzvučnosti rozhodují právě hodnoty ve vyšších kmitočtových pásmech, proto je důležité dosažení zvýšení neprůzvučnosti především na těchto kmitočtech. Průběh hladiny akustického tlaku kročejového zvuku s dominantními vyššími kmitočty obvykle ukazuje na pevné propojení s navazující konstrukcí a přenos hluku tímto propojením. Navíc i po opravě je naměřená hodnota mírně vyšší než hodnota požadovaná. Odsekání podlahového souvrství nebylo provedeno po celém obvodu podlahy. V některých složitých detailech ve styku s nosnou železobetonovou konstrukcí objektu bylo ponecháno pevné spojení (schodišťová ramena, výtahová šachta), kterým pravděpodobně stále dochází k přenosu kročejového hluku do nosné konstrukce objektu.

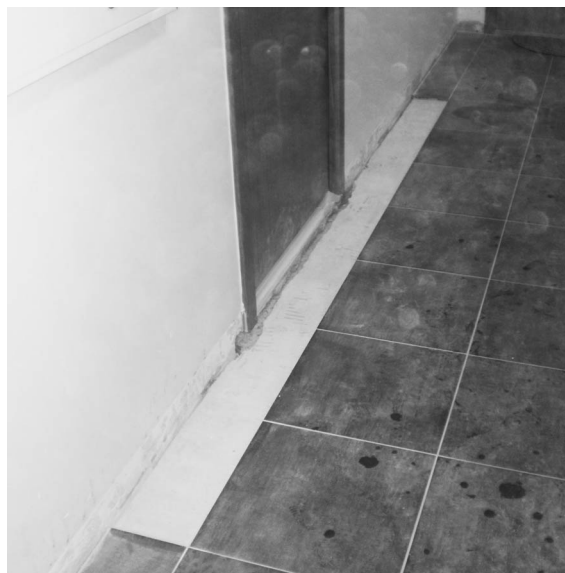
Obr. 2 – Vstupní dveře do bytu, odstraněná nášlapná vrstva a oddělena roznášecí vrstva

V dalším příkladu obytná místnost přímo nesousedí se společnou chodbou, ale oba prostory jsou odděleny předsíní bytu. Naměřený průběh hodnot kročejové neprůzvučnosti je uveden v grafu 2. Měřením byla zjištěna kročejová neprůzvučnost mezi uvedenými místnostmi  $L'_{nT,w} = 69$  dB. Tato hodnota také výrazně převyšuje požadovanou hodnotu  $L'_{nT,w} = 58$  dB. Při konzultaci s realizační firmou bylo zjištěno, že při provádění podlahových souvrství nebyla pravděpodobně provedena spára v úrovni vstupních dveří do bytu, což se následně potvrdilo sondou. Oprava spočívala v dodatečném prořezání spáry mezi podlahovým souvrstvím chodby a předsíně a separaci roznášecí desku v okolí dveřních zárubní (obr. 2).

Po opravě bylo provedeno opakované měření kročejové neprůzvučnosti pro ověření účinnosti (graf 5). Měřením byla zjištěna kročejová neprůzvučnost  $L'_{nT,w} = 49$  dB. Opravou tedy bylo dosaženo zlepšení o 20 dB ve vážené hodnotě neprůzvučnosti. V tab. 3 jsou opět porovnány hodnoty z jednotlivých třetinooktávových pásem. Došlo ke snížení hladiny akustického tlaku kročejového zvuku ve všech sledovaných kmitočtových pásmech. Výraznějšího zlepšení je dosaženo na středních a vyšších kmitočtech, obdobně jako v příkladě 3 přibližně od pásma se středním kmitočtem 250 Hz. Opravy vedly k výraznému zlepšení kročejové neprůzvučnosti a ke snížení pod požadovanou hodnotu.

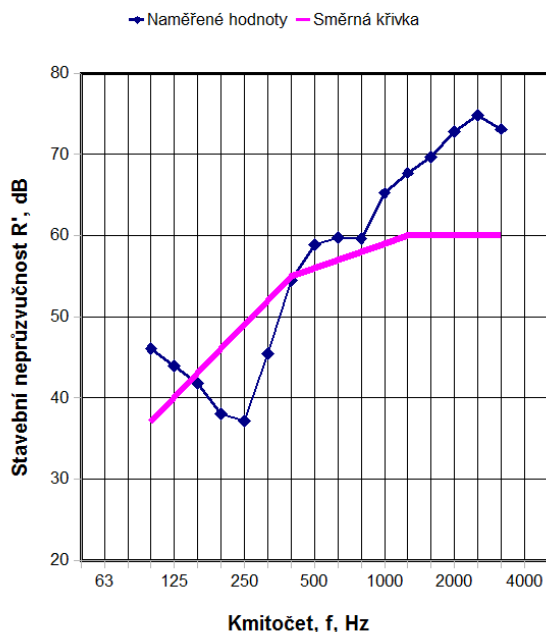
Graf /1/ Příklad 1 – naměřené hodnoty

Vzduchová neprůzvučnost mezi prostorem garáží v podzemním podlaží a obytnou místností bytu v prvním nadzemním podlaží. Měření bylo provedeno na základě požadavku investora v rámci prověřování více konstrukcí v objektu. Měřením byla zjištěna stavební neprůzvučnost  $R'_w = 56$  dB. Tato hodnota těsně nesplňuje požadavek  $R'_w \geq 57$  dB. Z průběhu naměřených hodnot neprůzvučnosti je patrný výrazný pokles neprůzvučnosti s vrcholem mezi pásmy se středními kmitočty 200 Hz a 250 Hz s následujícím strmým nárůstem neprůzvučnosti (graf /1/).

Tento průběh odpovídá charakteru neprůzvučnosti dvojité konstrukce v oblasti rezonance typu hmotnost-poddajnost-hmotnost (železobetonová stropní deska-tepelná izolace-tenkovrstvá omítka). V daném případě je tuhost „pružné“ vrstvy (tepelné izolace) příliš vysoká a hmotnost jedné z vrstev (omítky) nízká a rezonanční kmitočet se tím posouvá do hodnocené zvukověizolační oblasti. Pro srovnání je na grafu 2 uvedena naměřená křivka hodnot neprůzvučnosti společně s teoretickým průběhem neprůzvučnosti pro danou konstrukci bez zateplení.

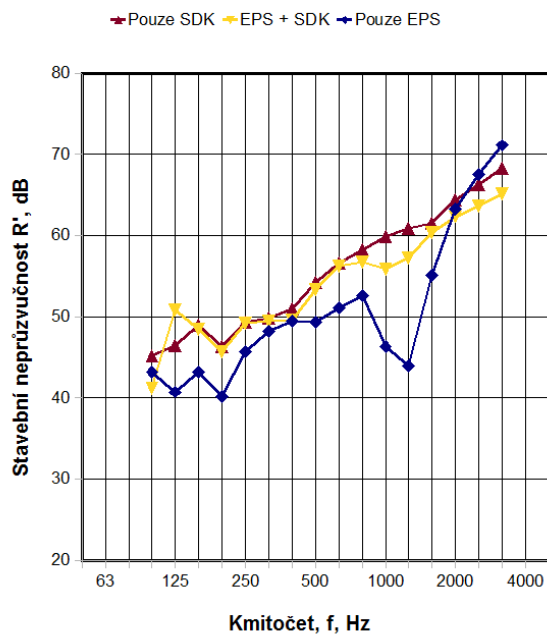
**Graf /3/ Příklad 2 Porovnání neprůzvučnosti bez opatření a po provedení úprav**

Tato situace navazuje na příklad 1. Předmětem řešení byla v tomto případě vzduchová neprůzvučnost stropních konstrukcí mezi byty. Stropní konstrukce byla navržena a realizována z železobetonových dutinových stropních panelů. Při realizaci stavební firma řešila problém s rovinností spodního líce konstrukce (vlivem různého průhybu panelů) aplikací vrstvy EPS o tloušťce 20 mm s omítkou. Měřením, které bylo provedeno na přání

investora, byla zjištěna stavební neprůzvučnost stropní konstrukce  $R'_w = 52$  dB, tedy 1 dB pod požadovanou limitní hodnotou  $R'_w = 53$  dB. Křivka naměřených hodnot vykazuje obdobný průběh jako v předchozím případě, k propadu neprůzvučnosti u této konstrukce dochází kolem pásma se středním kmitočtem 1250 Hz. Vyšší rezonanční kmitočet je zapříčiněn menší tloušťkou dynamicky „měkké“ vrstvy tepelné izolace.

Vzhledem k časové tísní před předáním bytů byla po dohodě všech stran prověřena současně varianta odstranění vyrovnávací vrstvy EPS a její nahrazení sádkokartonovým podhledem s minimálním svěšením a varianta instalace podhledu přes původní vrstvu s pouze lokálním odstraněním původní vrstvy v místě nosných profilů podhledu. Měřením byla zjištěna neprůzvučnost stropu  $R'_w = 58$  dB pro variantu s odstraněním vrstvy EPS a  $R'_w = 57$  dB, pokud je strop pouze doplněn o podhled (porovnání všech variant na grafu č. 3), obě tyto varianty jsou již pro mezibytovou konstrukci vyhovující.

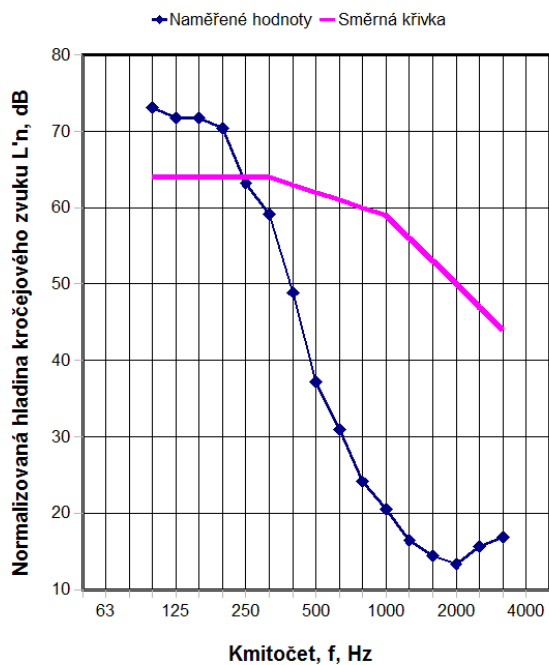
**Graf /6/ Příklad 5 Naměřené hodnoty**

V posledním z příkladů se jedná o stropní konstrukci mezi původními byty ve starším činžovním domě a nově realizovanou půdní vestavbou. Při rekonstrukci objektu byl odstraněn původní škvárový násyp a dlažba na půdě a na stropní konstrukci byla realizována skladba lehké plovoucí podlahy. Ze spodní strany stropu byl při rekonstrukci doplněn sádrokartonový podhled na přímých závěsech na původní rákosovou omítku. Majitel spodního bytu inicioval měření kročejové neprůzvučnosti. Měřením byla zjištěna hodnota vážené normované hladiny akustického tlaku kročejového zvuku  $L'_{n,w} = 62$  dB, tedy znatelně přesahující přípustnou hranici  $L'_{n,w} = 55$  dB. Křivka průběhu naměřených hodnot v třetinooktávových pásmech (graf 6) vykazovala výrazný útlum přenosu kročejového hluku od cca 200 Hz. Přenos kročejového hluku pod touto hranicí byl ale natolik výrazný, že v jednočíselném hodnocení neprůzvučnosti je konstrukce jednoznačně nevyhovující. Řešení tohoto problému vyžadující stavební zásah do skladby stropní konstrukce je i vzhledem k složitým majetkovým poměrům v domě komplikované a zdlouhavé.

Nevyhovující kročejová neprůzvučnost je v tomto případě následkem několika dílčích chyb při návrhu stropní konstrukce. Problémem je absence těžší vrstvy ve skladbě stropu po odtěžení škvárového násypu, chybějící porézní pohlcovač v dutinách mezi nosnými trámy

i v dutině nad sádkartonovým podhledem, pevné spojení podlahového souvrství a podhledu přes společnou nosnou konstrukci a přímé závěsy a nedostatečná dimenze/přílišná tuhost kročejové izolace z dřevovláknitých desek.
